**BUNDEL  
150**

## ASBEST EN VERVANGINGSVEZELS

## CONSTRUCTIV DOSSIER

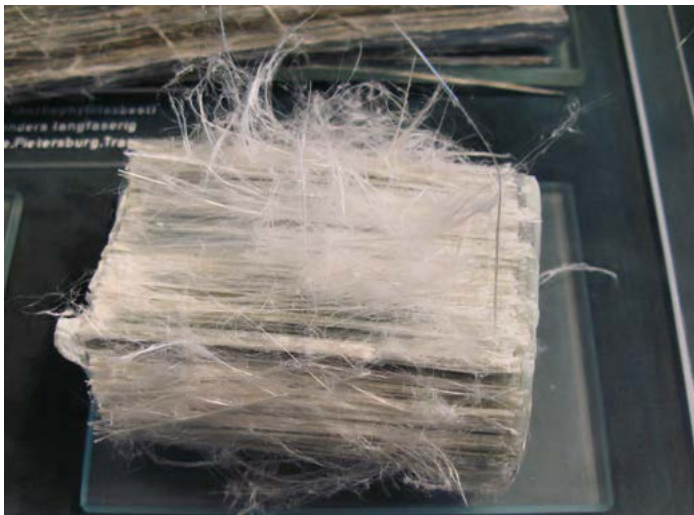
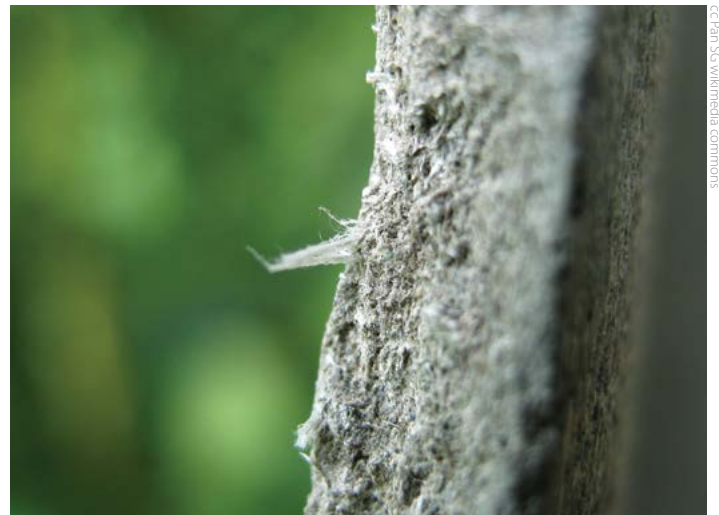
Gebonden asbestvezels in cementmatrix

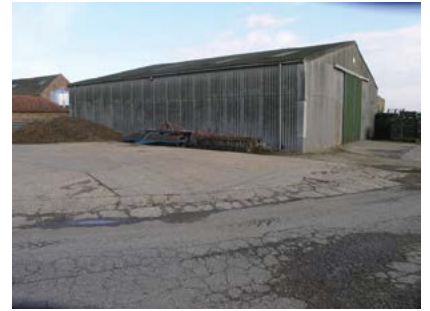
Asbesthoudende golfplaten als gevelbekleding en dak

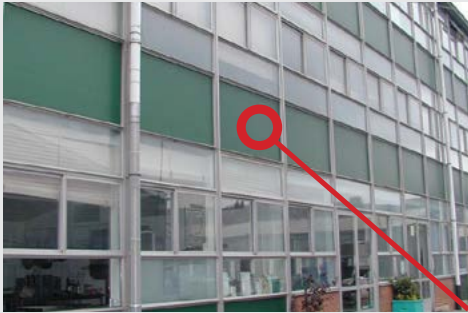
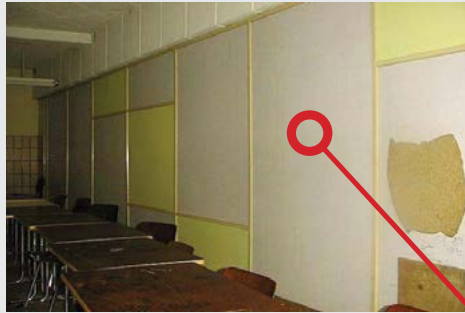
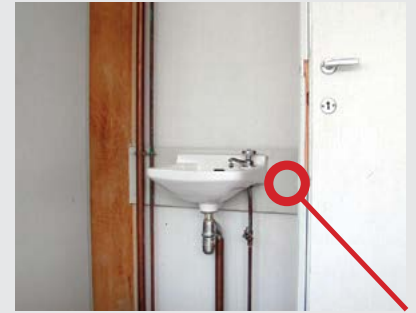
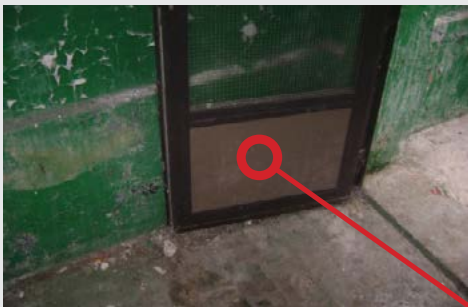
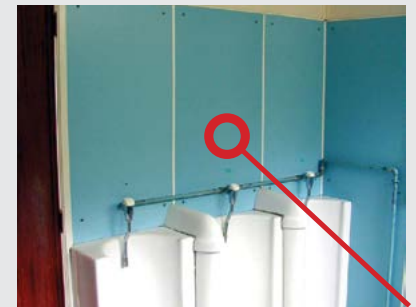
### Geëmailleerde asbestcementplaat van het type Glasal® of Cloisal®

Hierbij gaat het om starre, gladde asbestcementplaten die bedekt zijn met een laag ingebrand email en die er glad uitzien. Ze worden voornamelijk gebruikt omwille van hun **erg hoge weerstand tegen water**. We treffen ze zowel binnenshuis als buitenshuis aan, bijvoorbeeld in **vensterbanken**, als **gevelbekleding** of als **muurbescherming** in vochtige lokalen. Opgelet: ze kunnen ook gewoon dienen voor eenvoudige tussenwanden binnenshuis, die geen enkele andere functie hebben. Ook oude **schoolborden** kunnen asbest in deze sterk gebonden vorm bevatten.

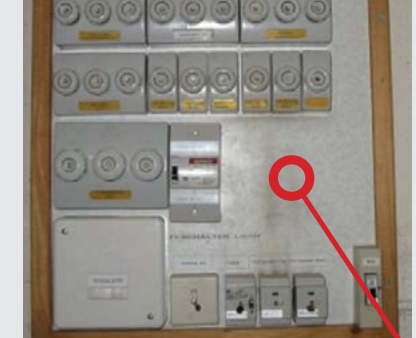
### Kunststoffen

Kunststoffen werden voornamelijk gebruikt in de vorm van starre platen, in het bijzonder in **elektriciteitskasten**. Ook sommige oude **zekeringen** bevatten asbest. Deze kunststoffen werden ook gebruikt om allerlei zaken te maken, zoals: **venstertabletten**, **deurdrempels**, **stootborden**, **plinten**, enz. Ook in oude **toiletten (reservoir en bril)** treffen we deze kunststoffen aan.

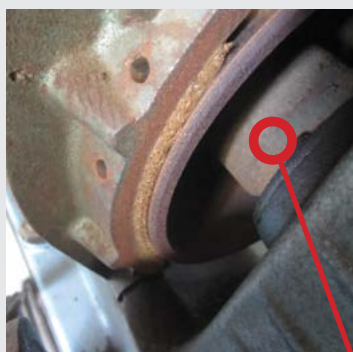
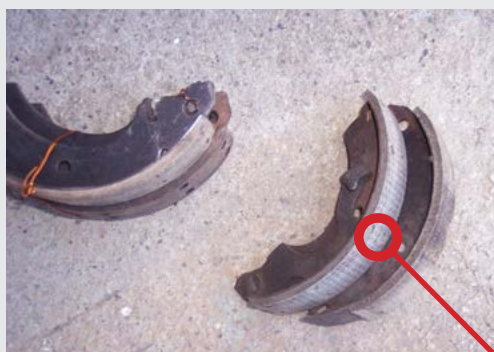
### Wrijvingsonderdelen

Er is asbest aanwezig in zeer veel wrijvingsmaterialen, voornamelijk in ontkoppelingsschijven en **remblokken** (voertuigen, liften, ...).

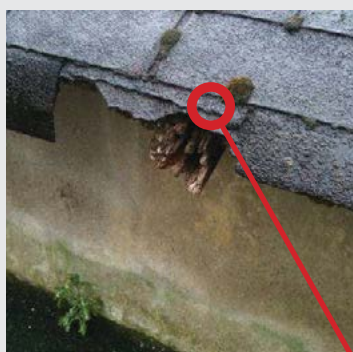
### Asbesthoudend bitumen

Dit materiaal werd voornamelijk gebruikt als **bitumineuze deklaag voor wegen** of om **daken af te dichten**.

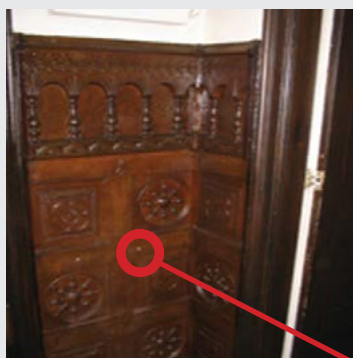
### Menuiserite

Menuiserite is een geperst materiaal dat een mengsel is van **asbestcement en houtvezels**. Het komt vooral voor in de vorm van gelige of roze platen in onderdaken, maar werd ook gebruikt voor wanden en in bepaalde bouwtimmerwerken.

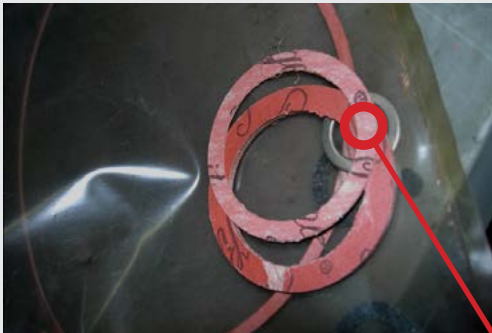
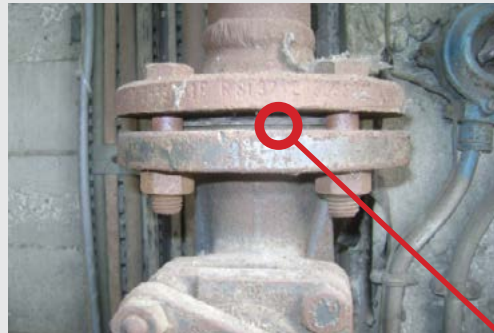
### Pakkingen

Deze voorgesneden platen dienen voor de **verbinding** en de **flenzen** van installaties die werken bij **hoge temperaturen** of bestand moeten zijn tegen **zuren**.

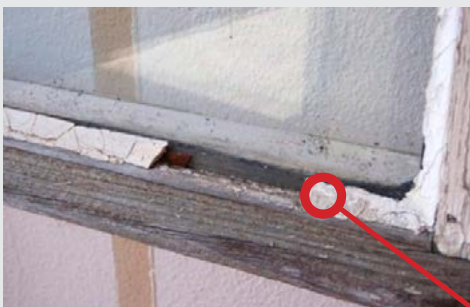
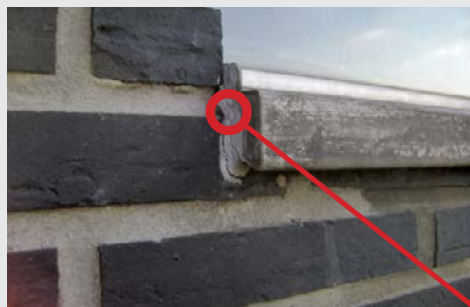
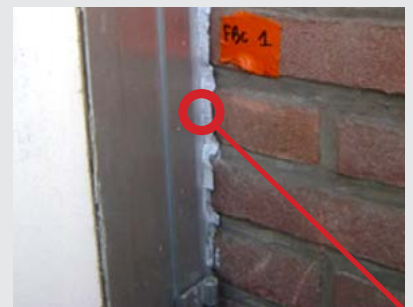
### Mastiek

Deze wit-grijze mastiek werd voornamelijk gebruikt omwille van zijn **isolerende en afdichtende** eigenschappen. We treffen hem voornamelijk aan bij **buitenschrijnwerk**.

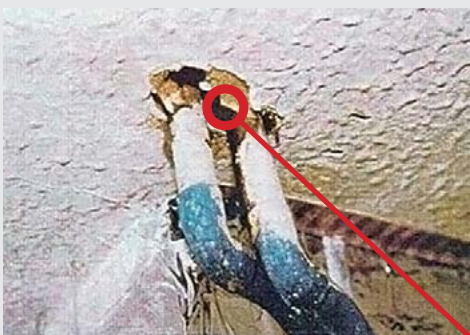
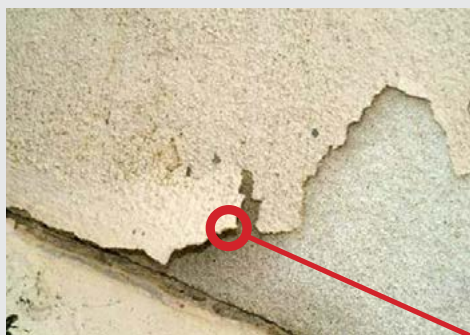
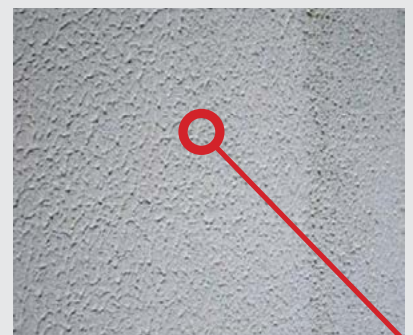
### Verf en vezels

“Verf en vernis werden voornamelijk gebruikt als **bescherm laag** op plaatsen waar een goede weerstand **tegen hoge temperaturen of tegen zuren** nodig is.”

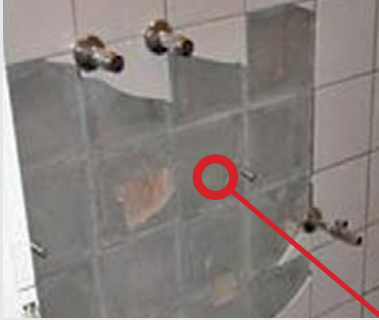
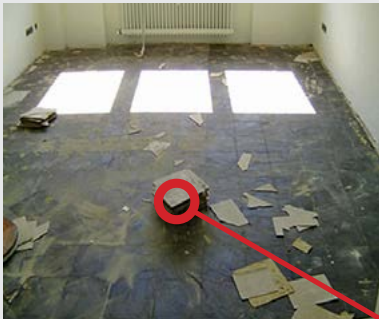
### Vloerbekleding van het type vinyl, Floorflex® of andere tegels en de lijmen

Deze materialen bevatten gebonden asbestvezels in **tegels of rollen** asbesthoudend vinyl. Het asbest kan rechtstreeks in het materiaal geïntegreerd zijn of enkel aanwezig zijn in de gekartonneerde onderkant van de bekleding. Verder treffen we ook asbest aan in de **(zwarte) lijm** die gebruikt werd voor de plaatsing.

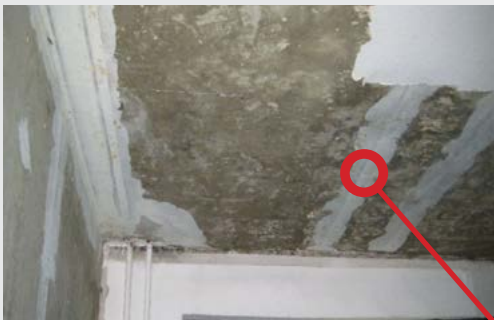
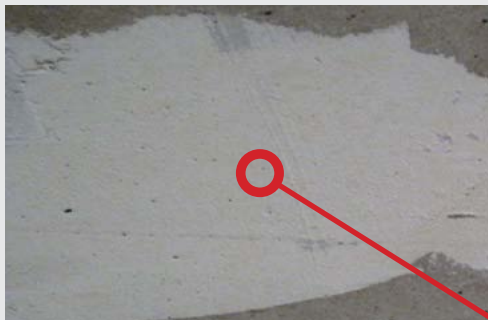
### Asbesthoudende bepleistering, crépi en gipskarton

Deze spuit- of strijkproducten op basis van asbestvezels werden vooral gebruikt als **binnen- of gevelbekleding**. Verder treffen we ze omwille van de **elastische eigenschappen** van de asbestvezels ook aan als **fillers**. Het is onmogelijk om met het blote oog het verschil te zien met gelijkaardige materialen die geen asbestvezels bevatten.

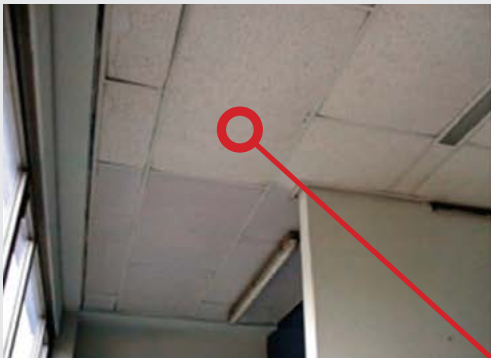
### Platen voor valse plafonds

Deze platen uit weinig gebonden asbestvezels (meestal gemengd met andere soorten vezels) werden gebruikt als elementen voor decoratieve of akoestische **valse plafonds**.

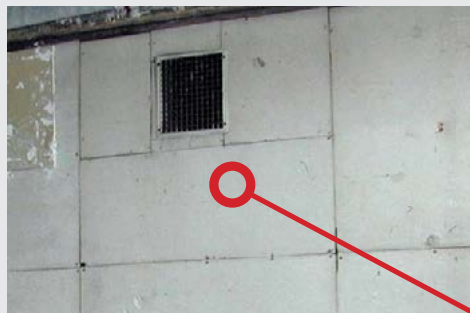
### Licht vezelcement type Pical®

Deze lichte, **brandwerende platen** (lage densiteit) werden gebruikt als bekleding voor wanden, plafonds en deuren en in oude elektriciteitskasten.

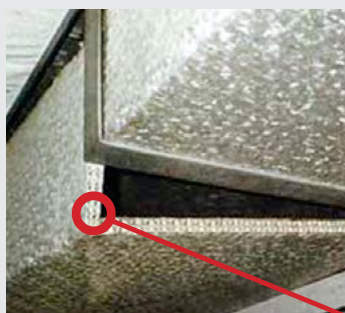
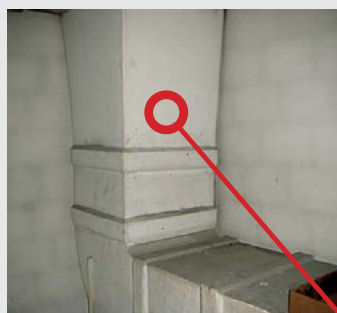
### Vezelkarton

Vezelkarton vinden we voornamelijk terug in de vorm van gekartonneerde platen, al dan niet geschilderd, die soms bekleed werden met andere materialen en gebruikt werden in zeer veel toepassingen, zoals voor **ventilatiekokers**, in **valse plafonds**, in keukens, in en **rond verwarmingstoestellen** en als **warmte-isolatie rond leidingen** of in **elektriciteitskasten**.

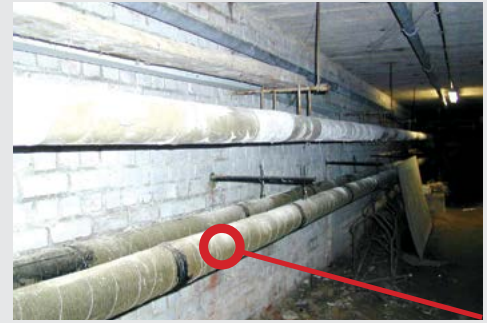
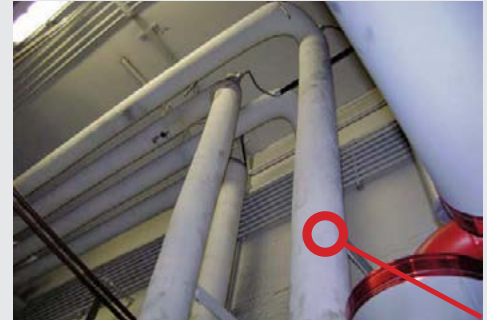
### Warmte-isolatie

Over het algemeen is **warmte-isolatie** een heterogeen product dat meestal vezels in bulk, een gekartonneerde laag en een witachtig omhulsel op basis van **asbesthoudend gips** bevat. Deze isolatie werd gebruikt voor de thermische isolatie van **leidingen, verwarmingsketels**, ... Al deze isolatiematerialen zijn zeer bros en erg gevaarlijk!

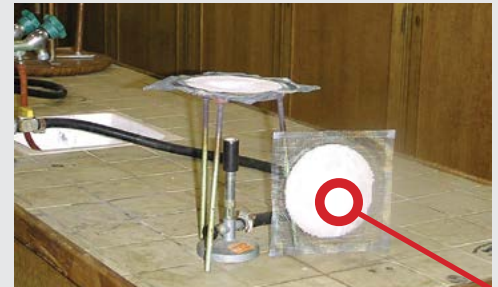
### Filterende elementen

**Afzuigkappen, filters** voor vloeistoffen, **filterdoeken** op branders

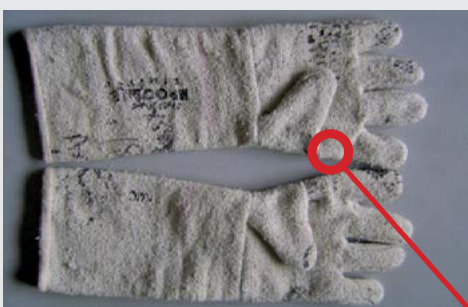
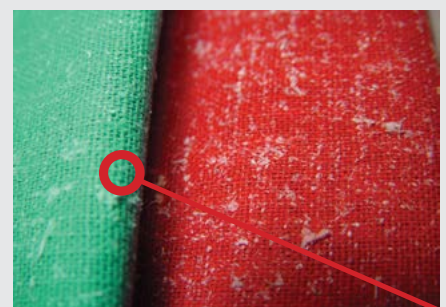
### Textiel

Textiel op basis van geweven asbest werd gebruikt omwille van zijn **isolerende eigenschappen of brandweerstand**. We kunnen het bijvoorbeeld terugvinden in branddekens en pannenlappen, maar ook in **ventilatiekokers** en andere **leidingen** en in een groot aantal andere toepassingen.

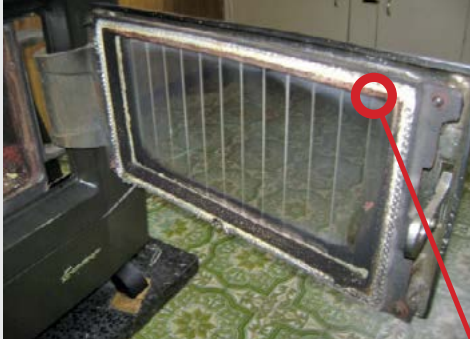
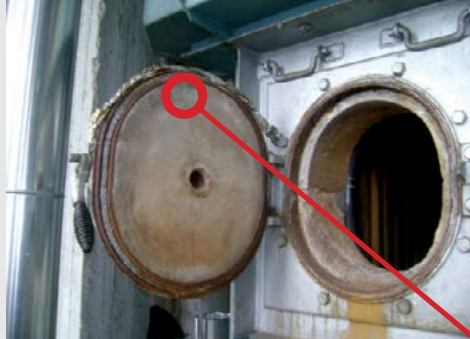
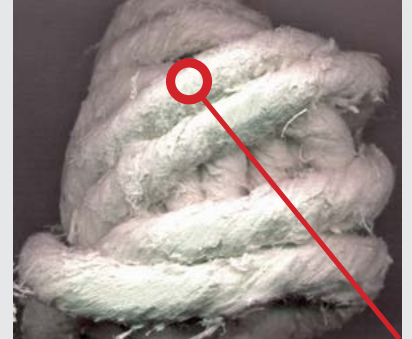
### Matten, koorden en vlechtwerk

Grijs/wit gevlochten materiaal werd voornamelijk gebruikt als **afdichtingsvoeg** in verwarmingsketels en ovens.

We treffen het verder ook aan in toepassingen met een **vlamdovende functie** of in de vorm van koorden die rond leidingen gerold werden om de **warmte-isolatie** te verzekeren.

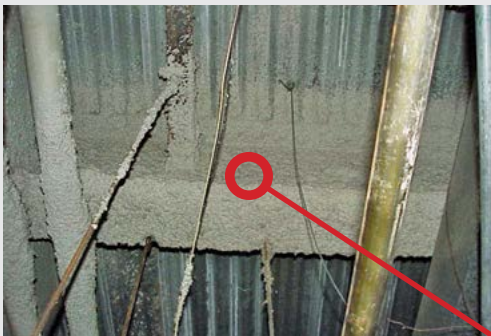
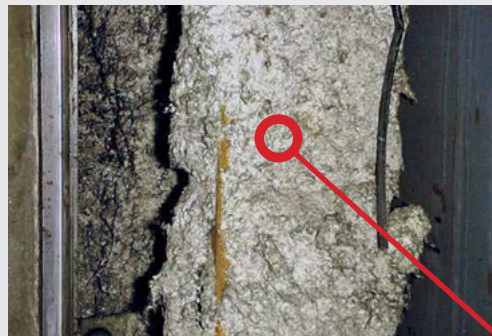
### Flocking

Dit is een procedé waarbij korte vezels op metalen of betonnen structuren gespoten worden om te zorgen voor een **goede bescherming tegen brand**. Deze materialen zijn zeer broos en erg gevaarlijk!"

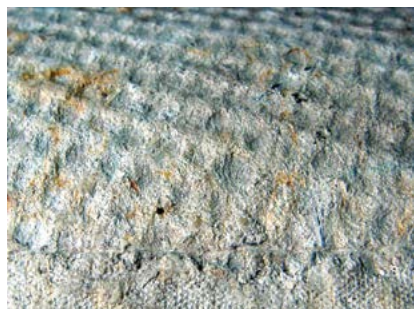
Kenmerkende gewafelde textuur

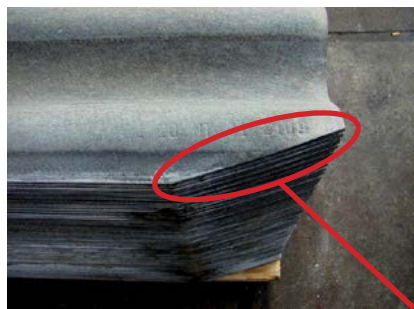
Golfplaat in vezelcement zonder asbest

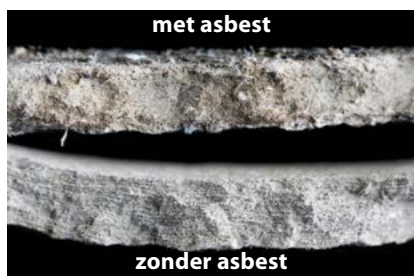
Vezelcement met en zonder asbest

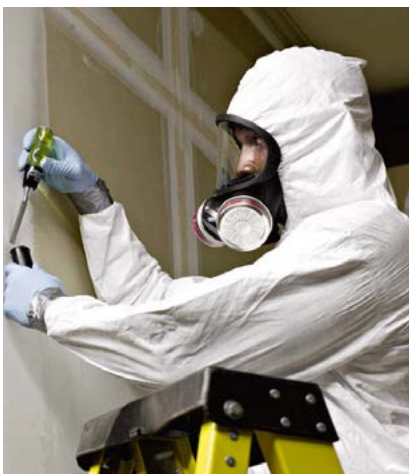
*Een klein monster van enkele cm<sup>2</sup> volstaat voor een analyse door een laboratorium. Het beste advies blijft om deze monsterneringen over te laten aan erkende laboratoria, die sowieso de enigen zijn die de analyses mogen verrichten.*

Monsterneming

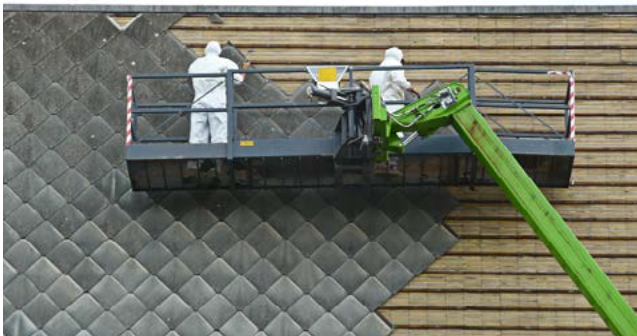
Aangepaste arbeidsmiddelen voor asbestverwijdering op hoogte

Ook moeten we benadrukken dat het bij de meeste asbestverwijderingswerken aangeraden is om **de materialen overvloedig te bevochtigen** om te vermijden dat er vezels in de atmosfeer terechtkomen. Als gevolg daarvan worden deze materialen echter **glibberig**, wat het valrisico vergroot als de geschikte arbeidsmiddelen niet beschikbaar zijn.

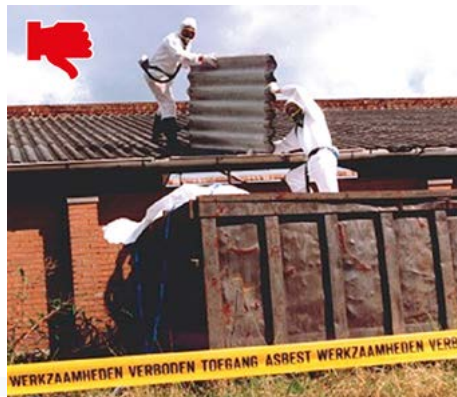
Valrisico en risico op breuk van golfplaten

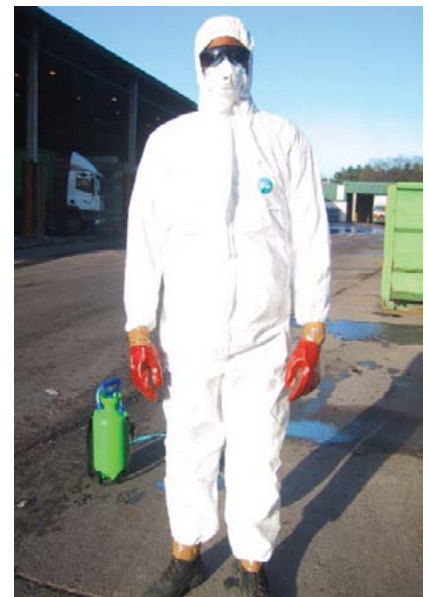
FFP3-masker

Voor een **beperkte blootstelling aan lage concentraties vezels** - dus bij sporadische werkzaamheden aan sterk gebonden asbest in goede staat met niet-destructieve methodes - moet minstens een **filterend wegwerpmasker** FFP3 gebruikt worden dat overeenkomstig de norm NBN EN149 + A1, en dat bij voorkeur uitgerust is met een uitademventiel.

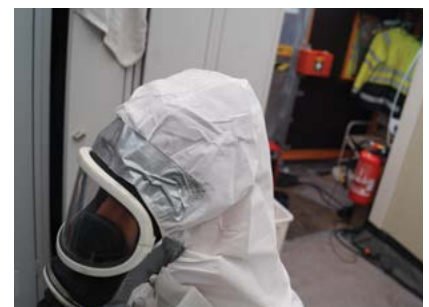
Isolerend masker

Wanneer de **concentraties aan vezels hoger kunnen zijn**, moeten we veeleer gebruik maken van **volgelaatmaskers met filterende patronen P3**, of zelfs van isolerende maskers met luchttoevoer bij werken aan losgebonden asbest of materialen in slechte staat (bijvoorbeeld wanneer de thermische isolatie verwijderd wordt in een hermetisch afgesloten zone). Raadpleeg onze toolboxfiche PBM006-1 voor de toepasbare normen.

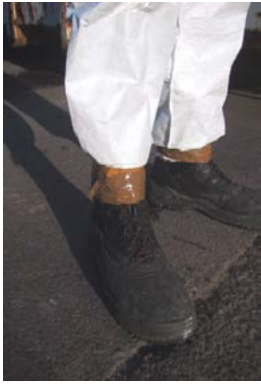
De onderdoordringbaarheid verzekeren  
aan de enkels

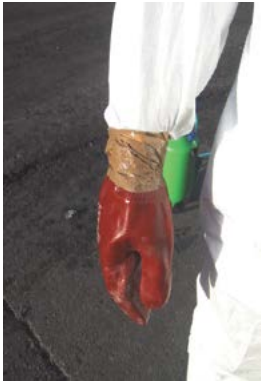
De onderdoordringbaarheid verzekeren  
aan de polsen

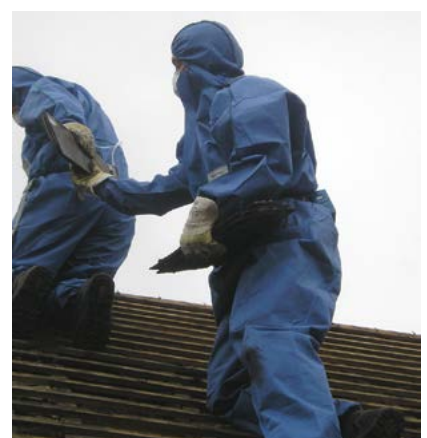
Asbesthoudende leien handmatig verwijderen als 'eenvoudige handeling'

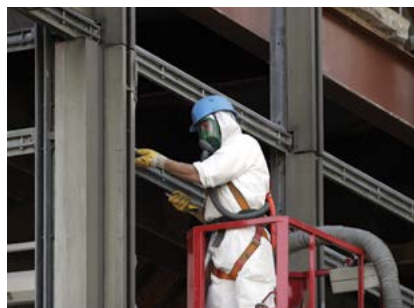
Een brandvertragende plaat op hoogte verwijderen vanuit een werkbak

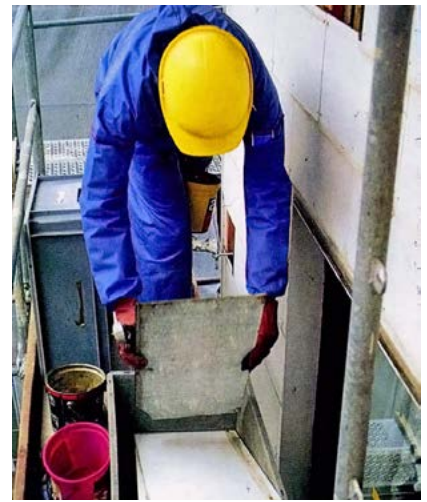
Verwijderen zonder te breken

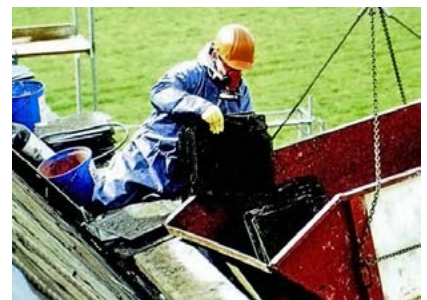
Gebruik van een bak om asbest makkelijk te verwijderen

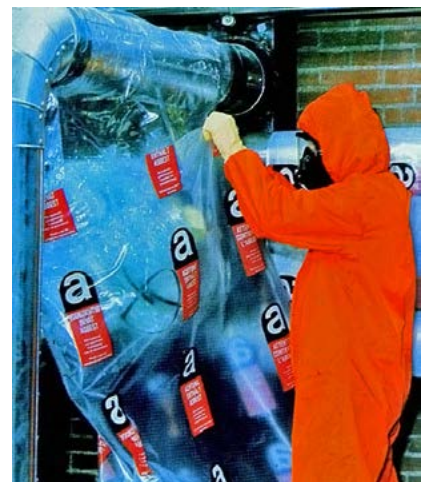
Gebruik van een couveusezak

- De criteria zijn opgenomen in de afdeling 4 'De couveusezak-methode' van hoofdstuk X van titel 3 'Asbest' van de codex;
- De technische clausules staan in de bijlage VI.3-3 van de codex.

Bovendien mag deze methode **niet toegepast** worden voor **materialen** die moeilijk verwijderd kunnen worden of die de **zak** zouden kunnen doen **scheuren**. Verder mag ze enkel toegepast worden in de openlucht of als uit de risicoanalyse blijkt dat de toepassing van deze methode betere waarborgen voor de veiligheid en de gezondheid van de werknemers biedt dan de hermetisch afgesloten zone.

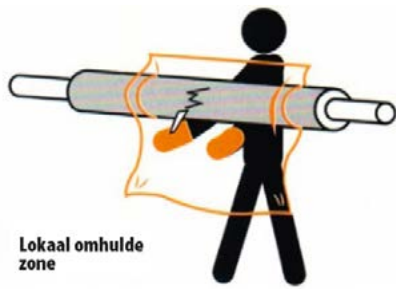
Lokaal omhulde zone

Kort gezegd bestaat deze techniek uit het **lokaal omhullen** van de asbestvezels door de thermisch geïsoleerde leidingen te omringen met een **ondoordringbare zak**. Binnen in de zak bevinden zich een paar **handschoenen** en een gereedschapszakje waarmee de asbestverwijdering uitgevoerd kan worden zonder dat de vezels in contact komen met de omgevingslucht. Als deze methode goed toegepast wordt, is het risico op uitstoot van vezels in de atmosfeer dus zeer laag.

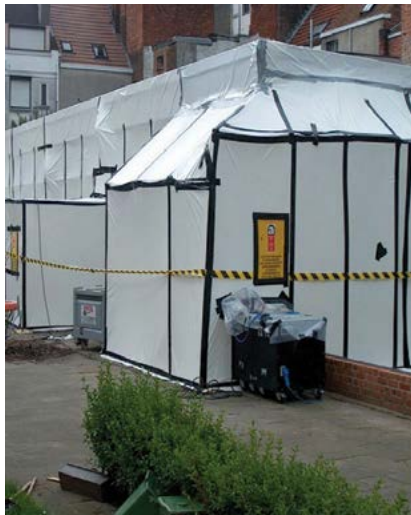
Hermetisch afgesloten zone

Binnen in de eigenlijke arbeidszone zijn de werknemers van kop tot teen uitgerust met **stofdichte persoonlijke beschermingsmiddelen** en worden **drastische preventiemaatregelen** genomen: plastificatie van alles wat niet verwijderd kan worden en van alle niet-asbesthoudende oppervlakken voor aanvang van de werkzaamheden, controle van de ondoordringbaarheid met een rooktest, regelmatige metingen van de concentraties, toegangsbeheer via de sluisen, complexe werkprocedures en maatregelen tot vrijgeven zijn hier enkele voorbeelden van. Verder kunnen we nog vermelden dat er onafgebroken PBM's gedragen worden, waaronder een zwaar ademhalingsmasker (een FFP3-masker is niet voldoende – zie punt 3.5.3) en dat het verboden is om 2 uur aan een stuk te werken in de zone.

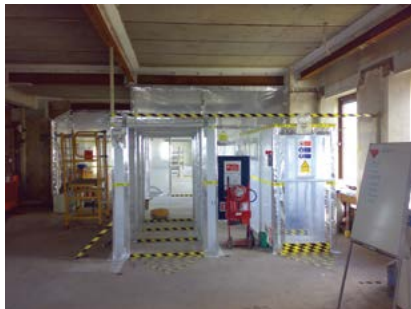
Toegangssluis naar de afgesloten zone

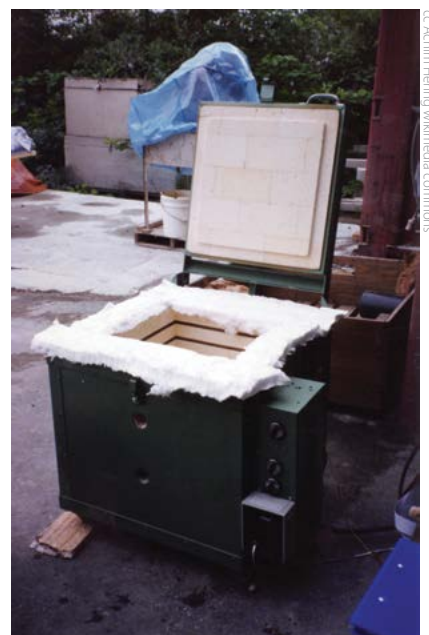
Isolatie van een oven met keramische wol

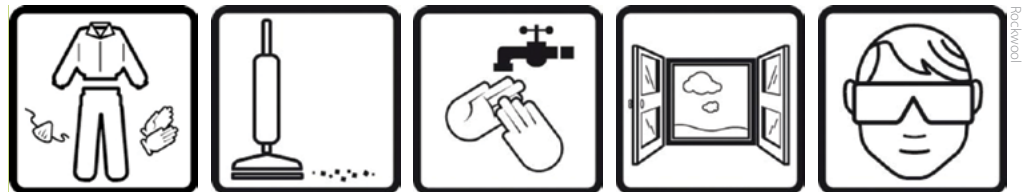
Voorbeelden van pictogrammen op Rockwool®-producten

Daarin vinden we, afhankelijk van de fabrikant, informatie over de chemische samenstelling van de producten, de geometrische eigenschappen van de vezels, de oplosbaarheid en/of biologische persistentie, de gezondheidsrisico's of een reeks **aanbevelingen** om de **blootstelling** van de werknemers **tot een minimum te beperken**. Verder bevat de verpakking van de artikels ook aanbevelingen in verband met hygiëne en veiligheid bij het dragen van persoonlijke beschermingsmiddelen en goede praktijken bij het toepassen van minerale isolatiewol, in de vorm van pictogrammen met enkele tips.

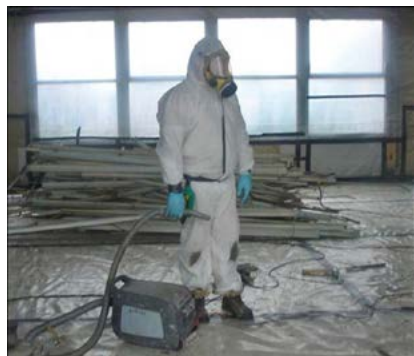
Als bescherming tegen het vrijkomen van vezels in de omgevingslucht, **moet** een **stofzuiger** met een **hoog filterend vermogen** en met de **geschikte filters** gebruikt worden. Het gebruik van een dergelijke stofzuiger is absoluut noodzakelijk voor het afzuigen van asbestvezels en refractaire keramische vezels en wordt sterk aangeraden voor het afzuigen van kunstmatige minerale vezels (glasvezel, rotsvezel, ...).

- De gebruikte stofzuiger moet voldoen aan de **volgende specificaties**:
  - o overeenkomstig de norm NBN EN 60335-2-69 zijn – van klasse H zijn
  - o uitgerust zijn met een klep of een dop die de zuigopening afsluit zodra de luchtslang weggehaald wordt
